ЕЖЕМЕСЯЧНЫЙ ПРОИЗВОДСТВЕННО-ТЕХНИЧЕСКИЙ ЖУРНАЛ

Электрические станции 5 2002

Содержание

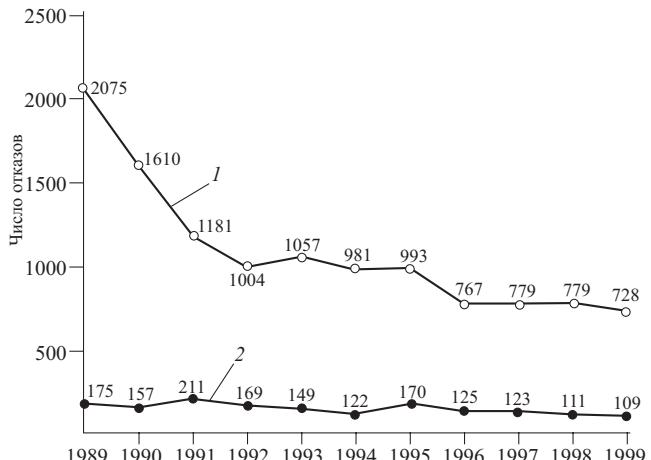
Распределение отказов по годам:

1 – отказы; 2 – недостатки

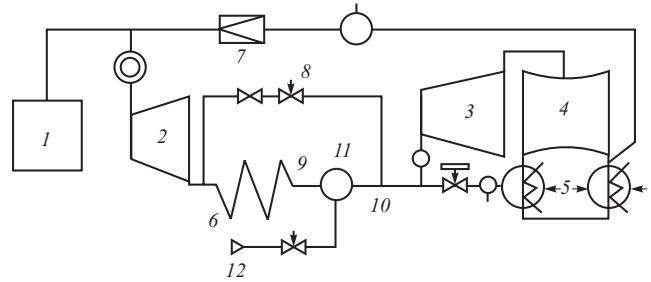
Рис. 1. Принципиальная пусковая схема блока с одноступенчатым байпасированием турбины:

Другим вариантом пускового регулирования температуры пара промперегрева является использование для этой цели пусковых впрысков низкого давления 11, устанавливаемых в трубопроводах ГПП за ППП (см. рис. 1). Этот вариант – типовой для блоков мощностью 500 и 800 МВт [3]. Для впрыска в пароохладитель используется питательная вода 12, отбираемая из промежуточной ступени питательного насоса. Распыл впрыскиваемой воды осуществляется с помощью механических форсунок. Рассматриваемое решение эффективно при значительных электрических нагрузках блока – не ниже 10% номинальной мощности [3]. Применение его при меньших расходах пара, как правило, не допускается из-за выпадения капель впрыскиваемой воды из парового потока. “Узким местом” при этом являются гибы трубопроводов за впрыскивающим пароохладителем, играющие роль своеобразных центробежных сепараторов.

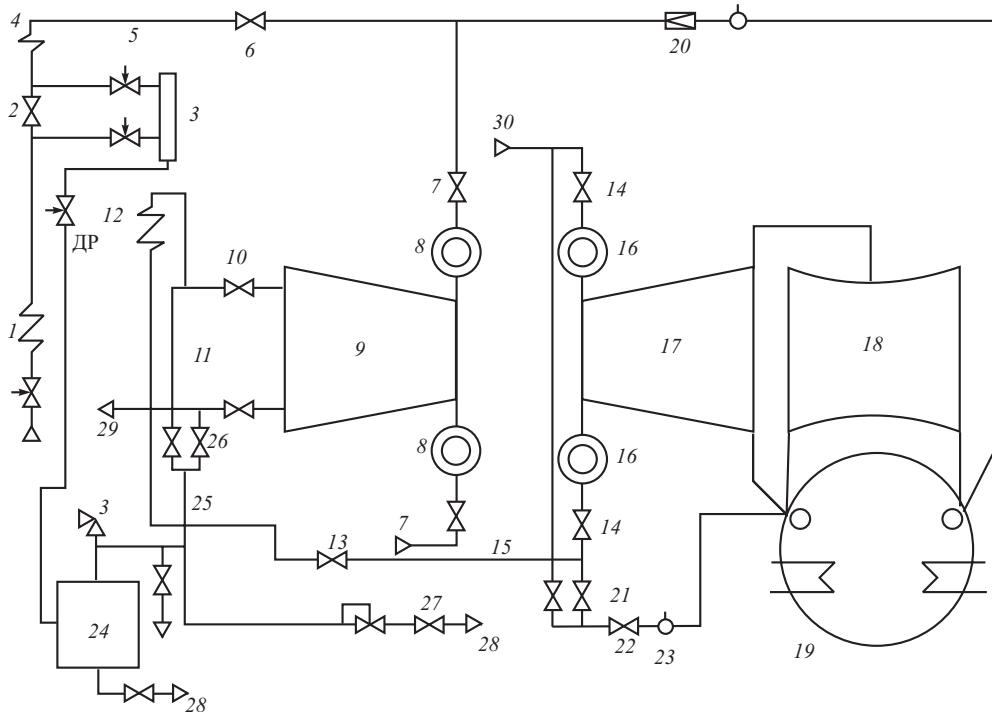
Рис. 2. Принципиальная пусковая схема дубль-блока 300 МВт:

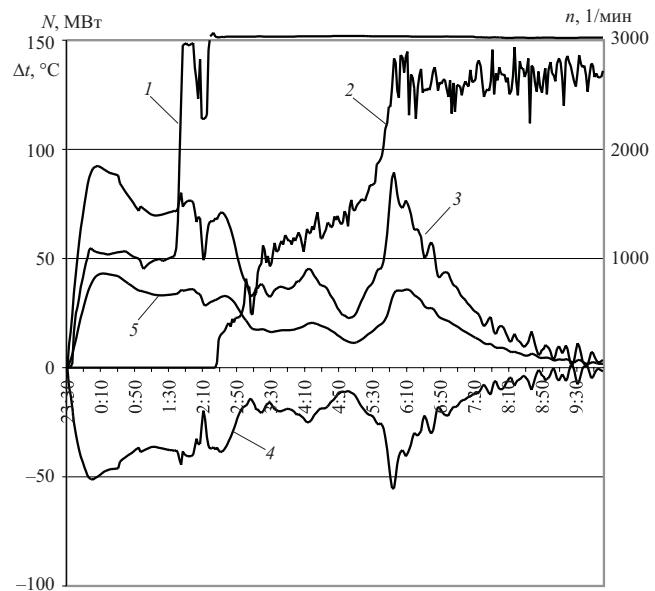
Рис. 3. Изменения температурных разностей в РСД турбины К-300-240 ХТЗ при пуске по усовершенствованной технологии:

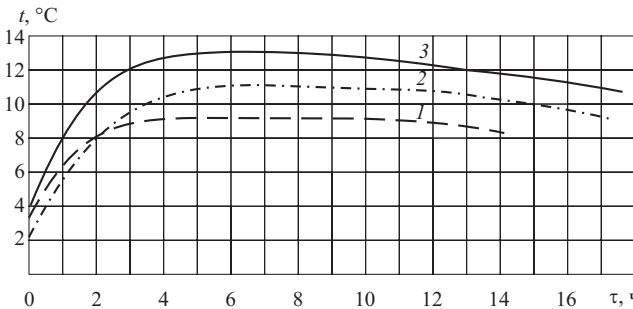
Рис. 1. Изменение температурной разности “верх – низ” в опорном подшипнике № 1 (ОП-1) после отключения СС:

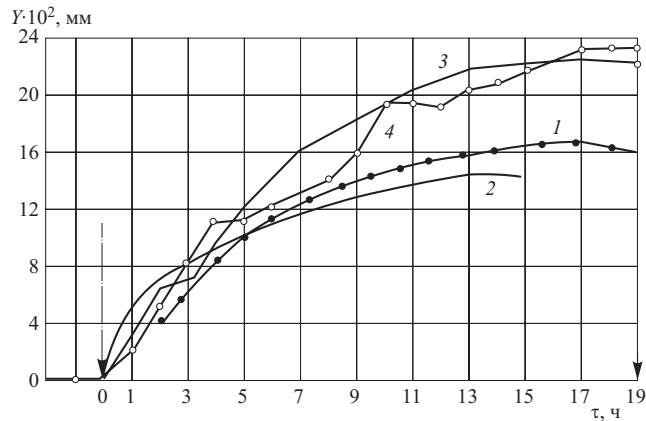
Рис. 2. Вертикальное перемещение ротора ЦВД в зоне ОП-2 в опытах с отключением СС:

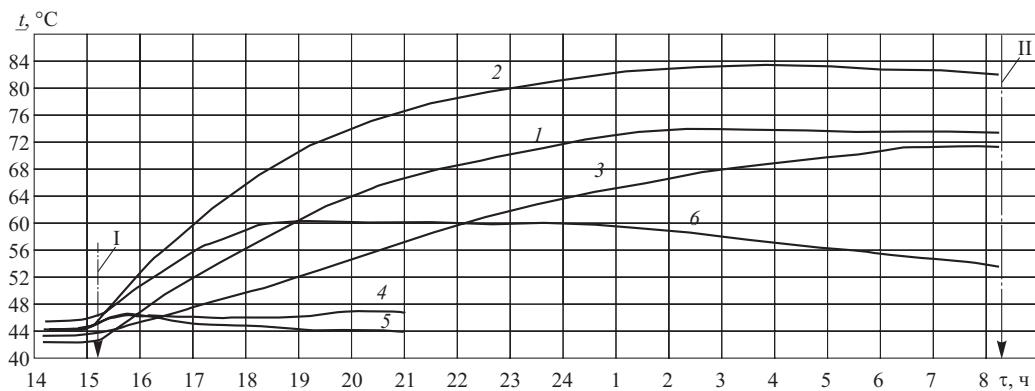
Рис. 3. Изменение температуры баббита опорных подшипников (ОП) турбины К-200-130 после отключения системы смазки в опыте № 3 (отключение СС при температурах ЦВД, ЦСД около 300°C):

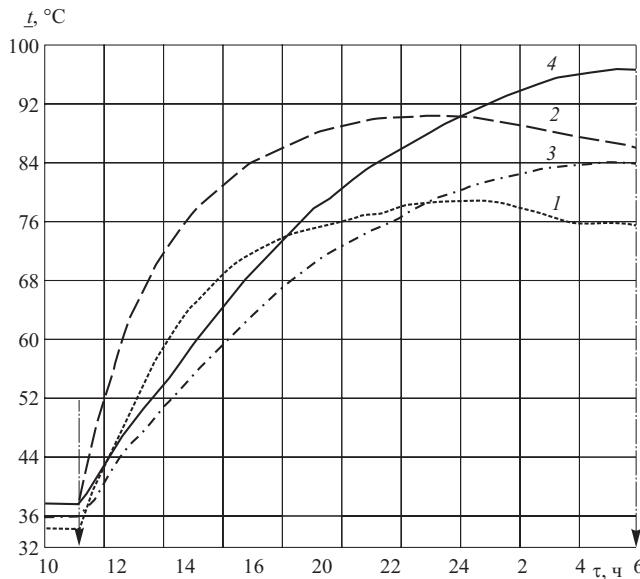
Рис. 4. Динамика изменения температуры наиболее горячих элементов ОП-1, ОП-2 и УП в опыте № 6 (отключение СС при температурах ЦВД/ЦСД около 350°C):

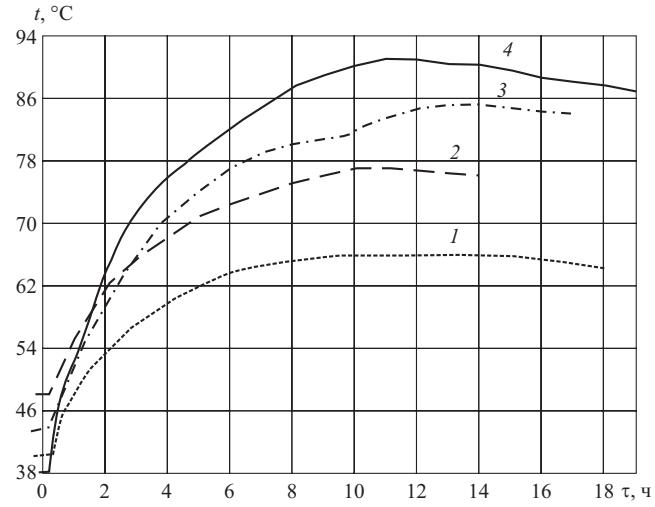
Рис. 5. Динамика изменения температуры наиболее горячей точки опорных подшипников (ОП-1, верх) в различных опытах с отключением СС при температурах ЦВД/ЦСД:

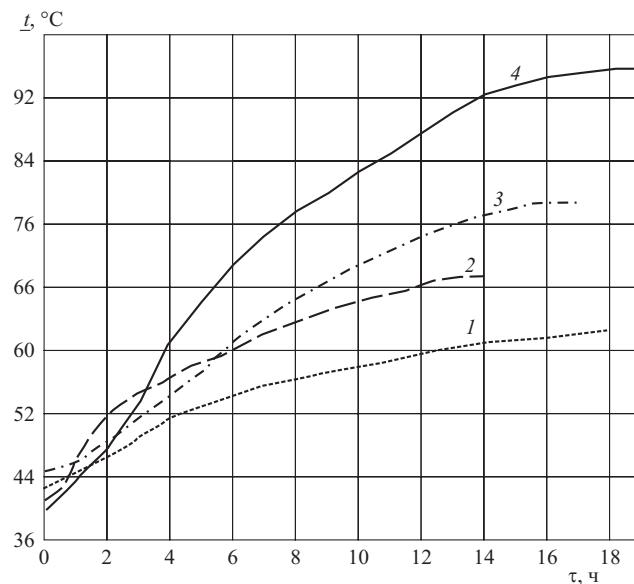
Рис. 6. Динамика изменения температур наиболее горячих колодок упорного подшипника в опытах с отключением СС при различных температурах ЦВД/ЦСД:

Как указывалось ранее, в рассматриваемых опытах по согласованию с АО ЛМЗ предельная температура баббита $[t_b]$ подшипников была принята равной 100°C. Таким образом, как свидетель-

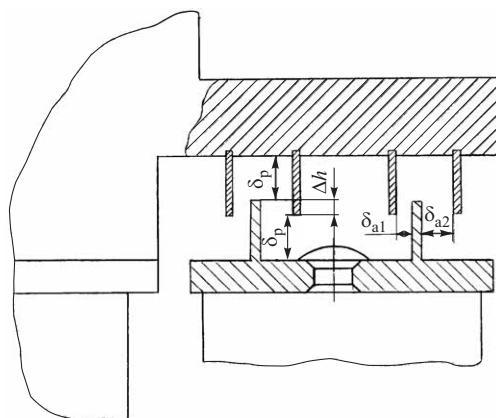
Рис. 1. Осерадиальное бандажное уплотнение ступени давления

Осераидальные уплотнения обладают высокой экономичностью и надежностью, так как из-за

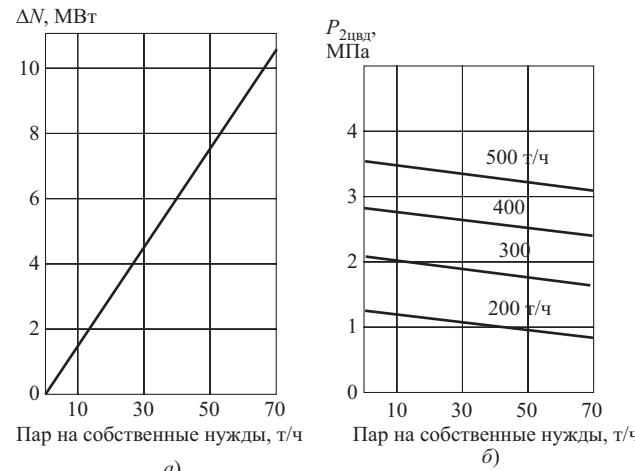
Рис. 2. Графики зависимости повышения электрической мощности (а) и зависимости давления в ресивере ЦНД – ЦСД (б) в турбине Т-110/120-130 от величины отбора пара на собственные нужды ТЭЦ:

На НС ТЭЦ имеется потребность в ограниченном количестве пара до 45 – 50 т/ч давлением 1,0 – 1,2 МПа для удовлетворения собственных нужд. По выполненным исследованиям конструктивно отбор пара до 70 т/ч в турбинах Т-110/120-130 может

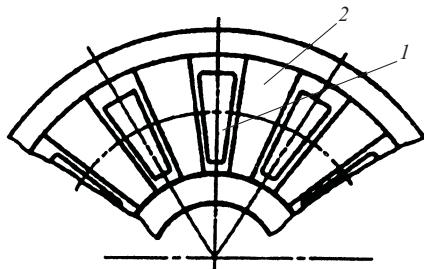
Рис. 3. Поворотное кольцо регулирующей диафрагмы ЦНД турбины Т-110/120-130 после модернизации:

Уплотнение регулирующих диафрагм низкого давления. При охлаждении конденсатора циркуляционной водой и работе турбины Т-110/120-130 по тепловому графику, что имеет место на четырех турбинах НС ТЭЦ, повысить экономичность можно в результате уменьшения пропуска пара в конденсатор увеличением плотности регулирующих диафрагм ЦНД путем уменьшения изгибной жесткости поворотного кольца (ПК)

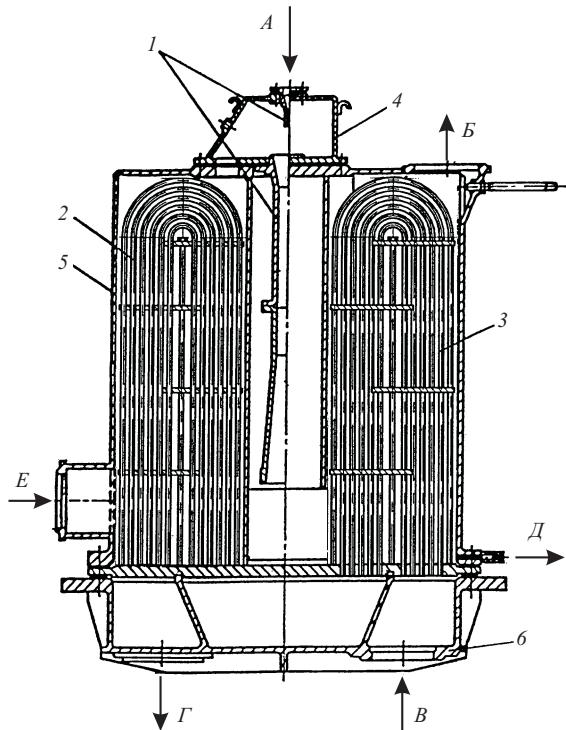
Рис. 1. Эjectор с конденсатором лабиринтного пара [1]:

1 – эjectор пароструйный; 2 – охладитель первой ступени; 3 – охладитель второй ступени; 4 – камера смешения; 5 – корпус; 6 – водяная камера; А – подвод рабочего пара; Б – выхлоп паровоздушной смеси; Г – отвод охлаждающего конденсата; Д – отвод конденсата из охладителей первой и второй ступеней; Е – подвод паровоздушной смеси

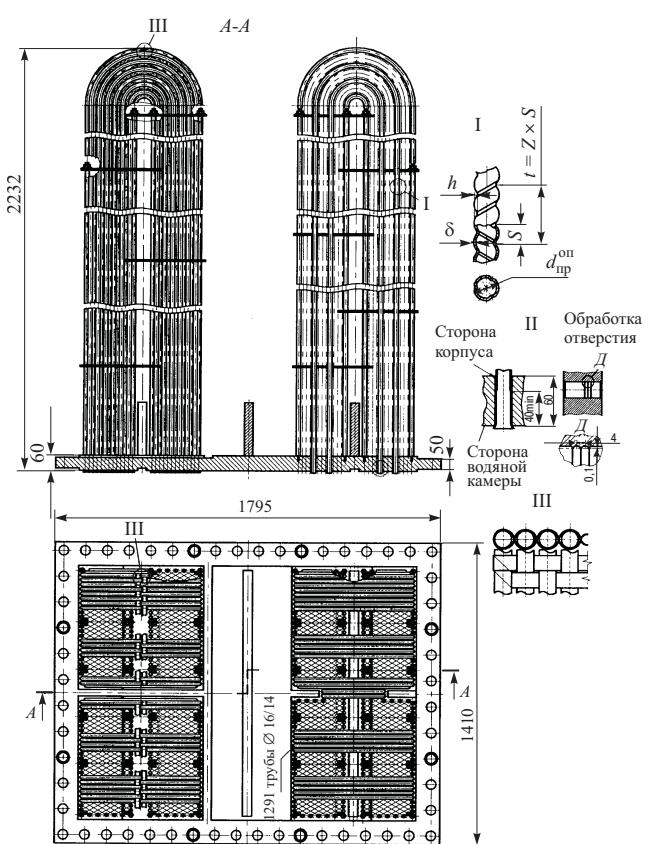
Рис. 2. Конденсатор лабиринтного пара ЭУ-16 турбины К-500-240 ХТЗ

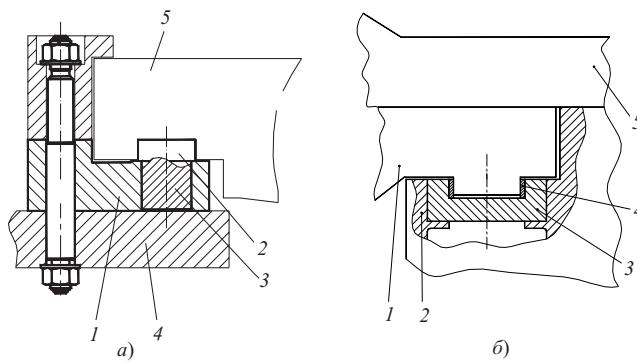
Рис. 1. Поворотные поперечные шпонки конструкции ОАО “Теплоэнергосервис-ЭК”:

Хорошо зарекомендовало себя и получило широкое распространение использование для снижения сил трения на поверхности скольжения корпусов подшипников металлофторопластового покрытия. Не оправдало себя применение спецпасты

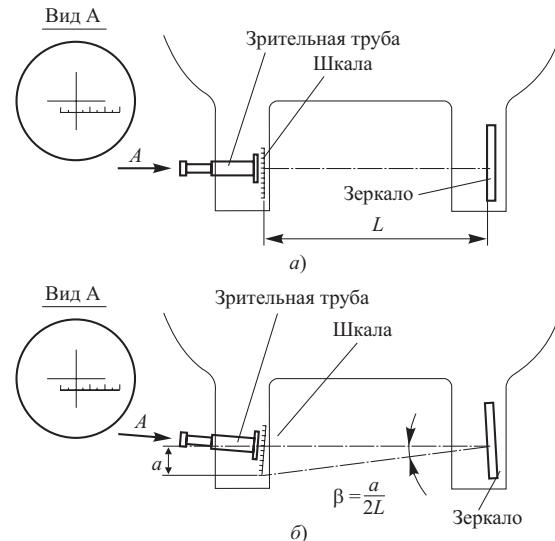
Рис. 2. Определение разворотов лап цилиндра и “крыльев” корпусов подшипников:

Для определения взаимных угловых перемещений лап цилиндров и “крыльев” корпуса подшипников была разработана специальная оптическая установка [5], позволяющая измерять суммарные развороты (угловые деформации) лап цилиндров и суммарные развороты опорных “крыльев” корпусов подшипников. Комплект оснастки для определения суммарного разворота “крыльев” корпуса подшипников или опирающихся на них лап цилиндра ([рис. 2, а](#)) содержит две вертикальные стойки: на одной из стоек закреплена зрительная труба типа “Микко” ЗТ30Х, имеющая прицельную сетку, и шкала с подсветкой; на другой стойке закрепляется отражающее зеркало. Стойки комплекта устанавливаются попарно на лапы цилиндра, опирающиеся на корпус подшипника и на опорные “крылья” корпусов подшипников. Перед проведением исследований зрительная труба и отражающее зеркало выставляются таким образом, чтобы перекрестье окуляра совпадало с началом отсчета (серединой шкалы). При угловом перемещении (развороте) лап или “крыльев” корпуса подшипников видимая точка шкалы, совпадающая

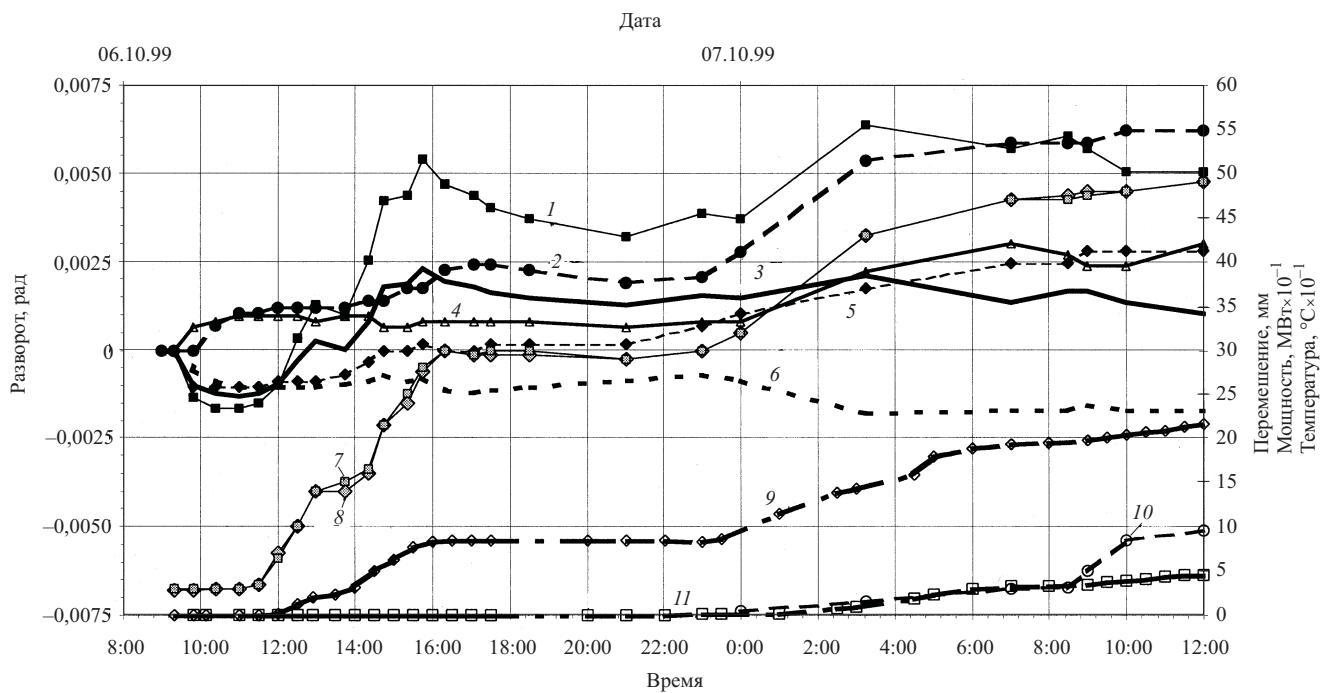
Рис. 3. Изменение суммарных разворотов лап цилиндров и опорных “крыльев” корпусов подшипников турбины Т-110 ст. № 2 Ново-Свердловской ТЭЦ во время пуска:

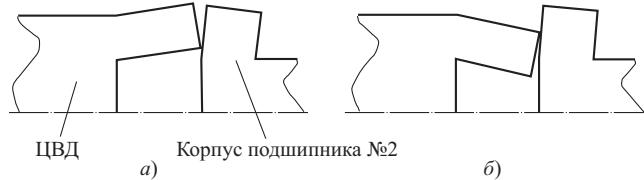
Рис. 4. Изменение взаимного положения лап цилиндров и опорных "крыльев" корпусов подшипников во время пуска:

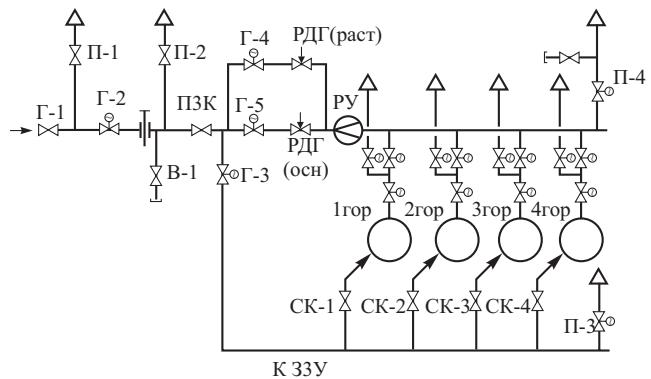
Рис. 1. Принципиальная схема газоснабжения котла:

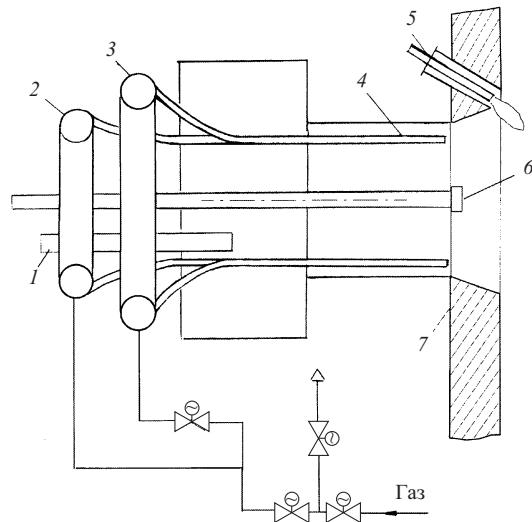
Рис. 2. Установка ЗЗУ в двухканальной газомазутной горелке:

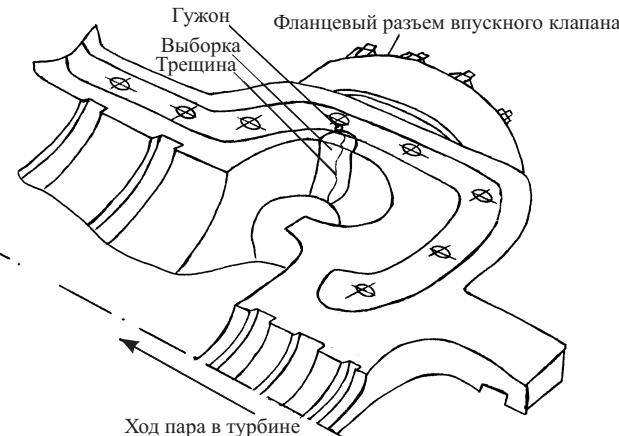
Рис. 1. Эскиз места расположения трещин на корпусе ЦСД

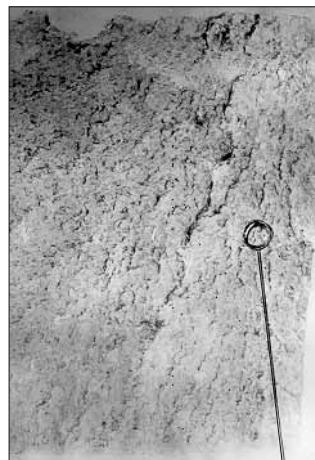
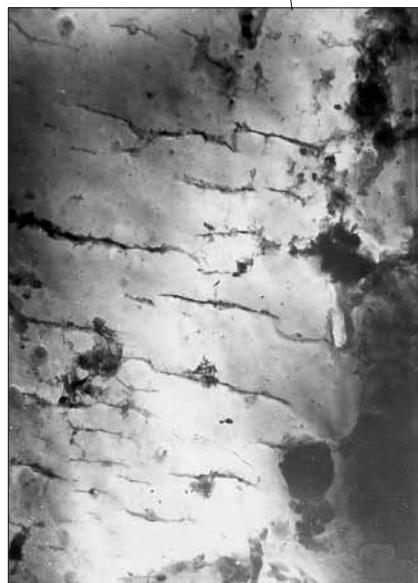
a)
($\times 2$)

Как показало проведенное исследование, в изломе имеются два вида поверхностей разрушения. Вниз от поверхности разъема расходятся прерывистые бороздки различной высоты, что характерно для усталостного разрушения (рис. 2). При удалении от кромки образца размер бороздок уменьшается и на расстоянии 15 – 20 мм ступеньки сменяются мелким ямочным рельефом. В этом участке излома обнаружено большое число ямок различных размеров, вытянутых в одном направлении, что характерно для вязкого внутризеренного разрушения. По данным металлографических исследований структура стали корпуса ферритокарбидная. Трещины, идущие от поверхности излома, имеют транскристаллитный характер. Электронно-микроскопические исследования тонкой структуры показали наличие участков с различной плотностью дислокаций. Образование такой структуры происходит, как правило, при действии динамичной нагрузки. В процессе эксплуатации в структуре металла накопилась высокая поврежда-

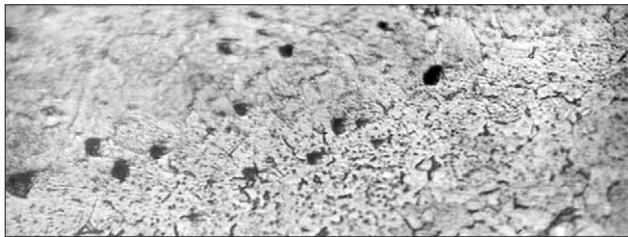
Рис. 1. Зона термовлияния сварного соединения № 1, поперечное сечение, $\times 500$

Сварное соединение № 1 – в поперечном сечении в зоне термовлияния (ЗТВ), на глубине 12 мм выявлено максимальное число пор – 10 шт.

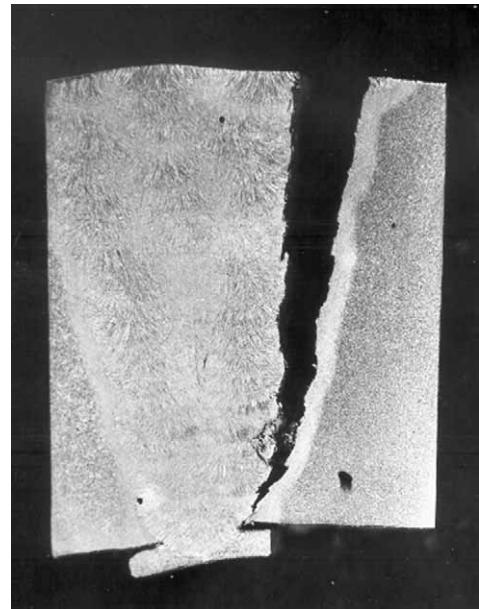
Рис. 2. Сквозная трещина в сварном соединении № 3 длиной 62% периметра

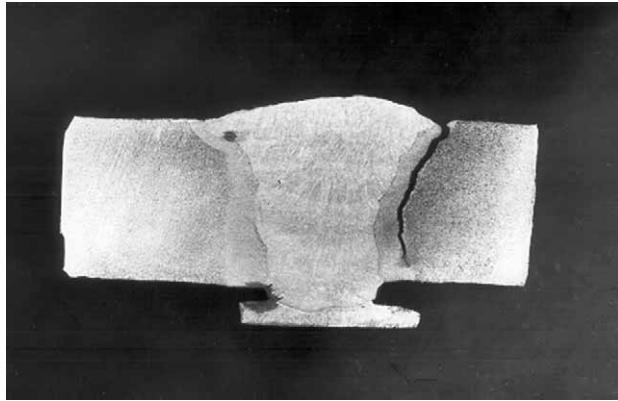
Рис. 3. Продольная трещина длиной 20% периметра в сварном соединении № 4

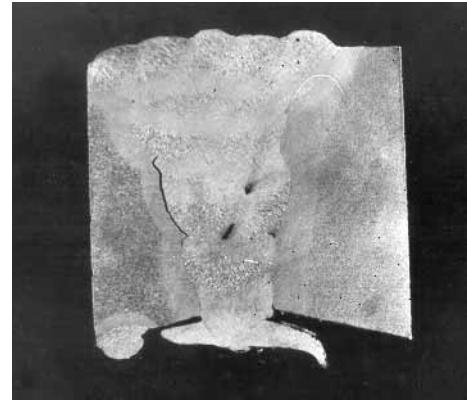
Рис. 4. Поперечное сечение сварного соединения № 7

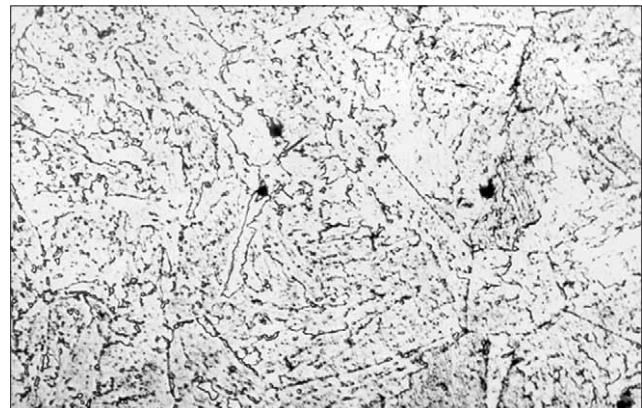
Рис. 5. Зона термовлияния сварного соединения № 8, вид сверху, $\times 500$

Другой пример – при исследовании шлифа, сделанного с наружной поверхности сварного соединения № 8, в ЗТВ были обнаружены 4 поры на поле микроскопа при увеличении $\times 500$ (рис. 5). При исследовании шлифа с поперечного сечения вырезанного темплета в ЗТВ на глубине 10 мм от наружной поверхности были обнаружены 8 пор на поле микроскопа при увеличении $\times 500$ (рис. 7). Состояние металла сварного соединения № 8, исходя из результатов исследования поперечного сечения, соответствует III_п стадии, исчерпание ресурса 70–80%, в то время как по результатам исследования с наружной поверхности состояние металла соответствует II_п стадии, исчерпание ресурса 50–70%.

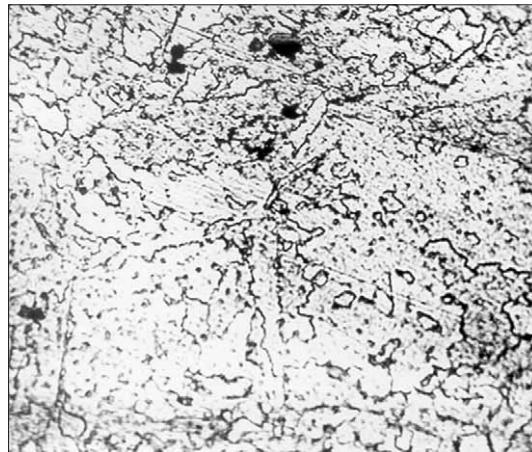
Рис. 6. Зона термовлияния сварного соединения № 1, вид сверху, $\times 500$

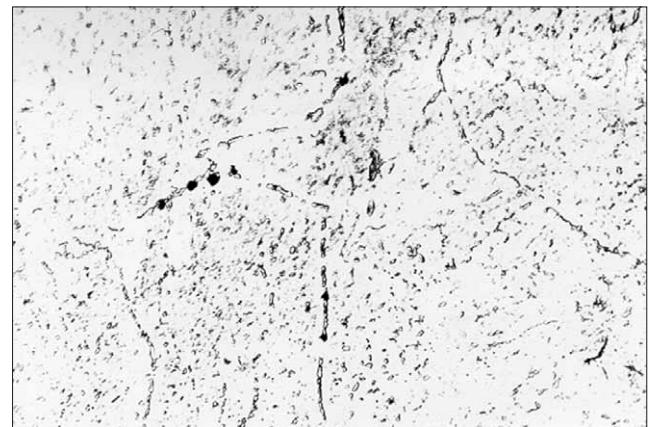
Рис. 7. Зона термовлияния сварного соединения № 8, по перечное сечение, $\times 500$

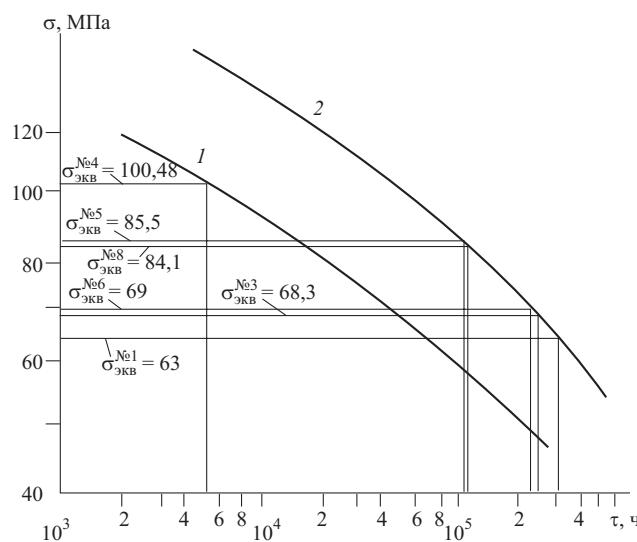
Рис. 8. Схема оценки остаточного ресурса по силовому фактору:

1 – сталь 12Х1МФ; 2 – сталь 15Х1М1Ф

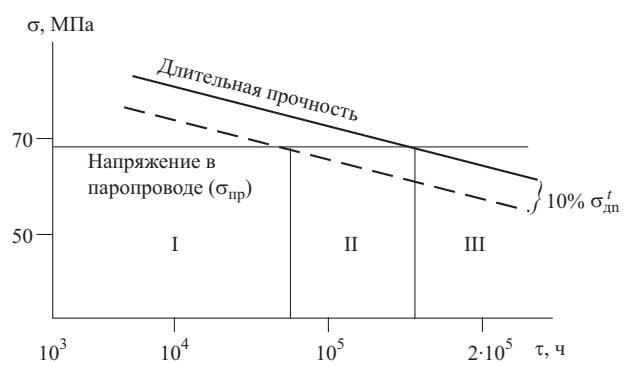
Рис. 9. Схема оценки остаточного ресурса расчетно-аналитическим методом

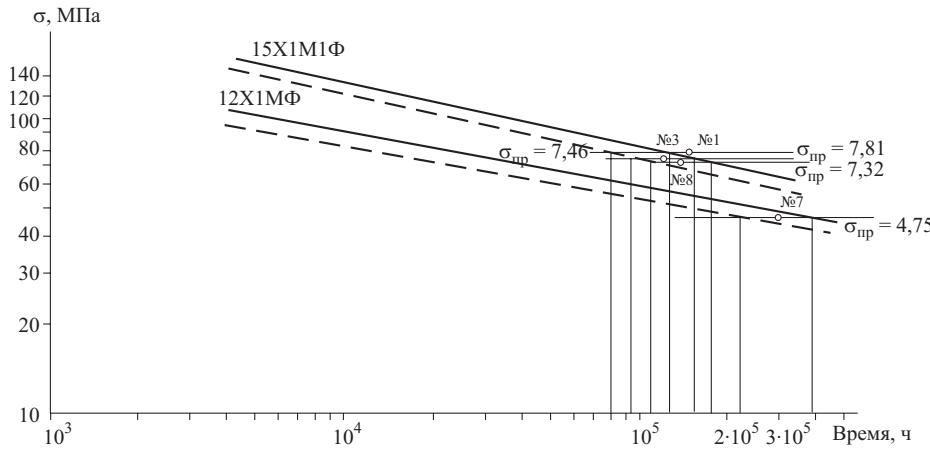
Рис. 10. Примеры оценки остаточного ресурса расчетно-аналитическим методом

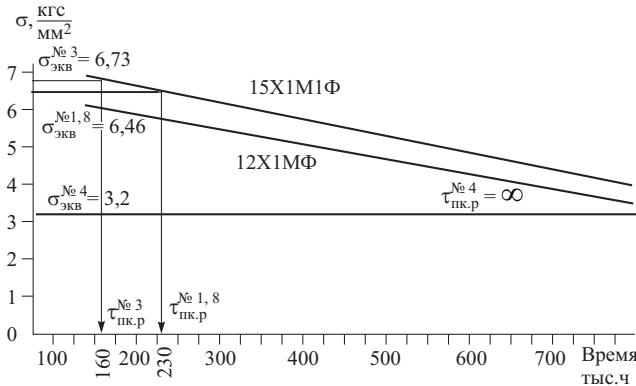
Рис. 11. Схема оценки паркового ресурса расчетным методом

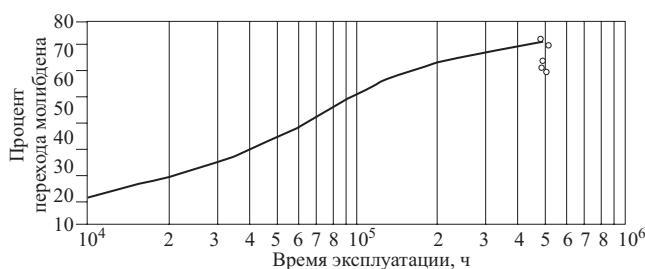
Рис. 1. Изменение содержания молибдена в карбидах в стали 12МХ в зависимости от времени эксплуатации

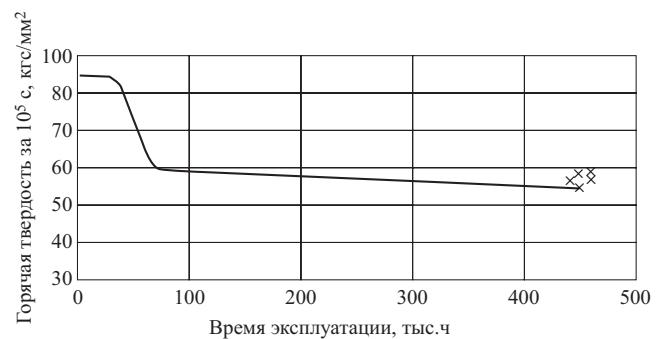
Рис. 2. Изменение горячей твердости металла труб из стали 12МХ в процессе эксплуатации

Поскольку образования нового карбида не происходит, то и нет предпосылок для изменений длительной прочности. Так, на рис. 2 показаны данные по косвенной оценке длительной прочности

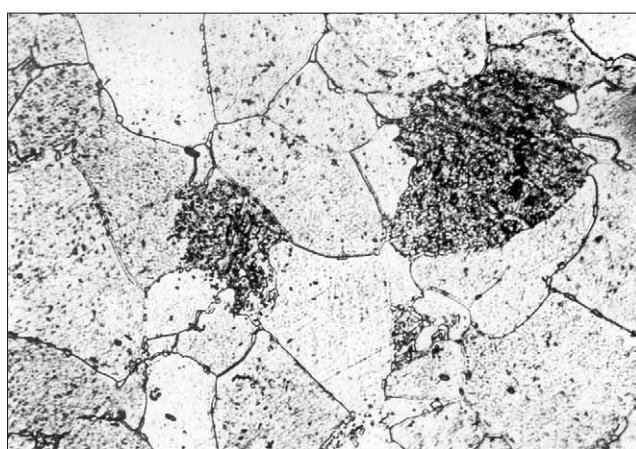
Рис. 3. Микроструктура металла труб из стали 12МХ после 450 тыс. ч эксплуатации ($\times 500$)

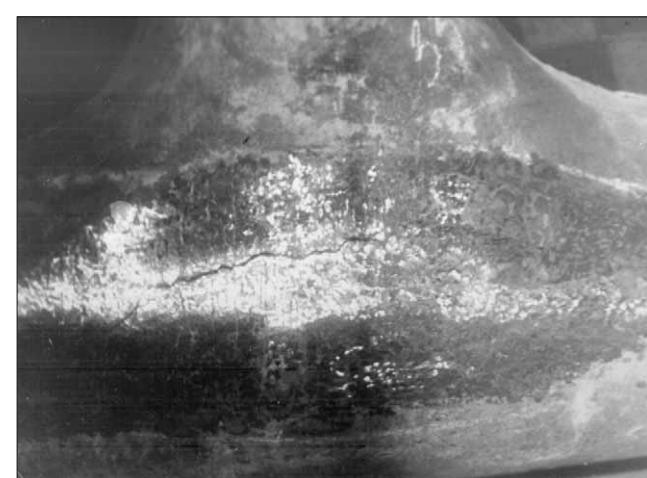
Рис. 4. Трещина на литом тройнике, образовавшаяся после 325 тыс. ч эксплуатации ($\times 100$)

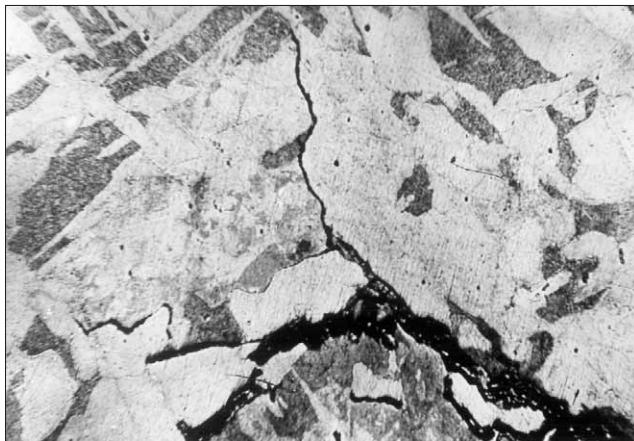
Рис. 5. Межкристаллитные трещины в литом тройнике ($\times 100$)

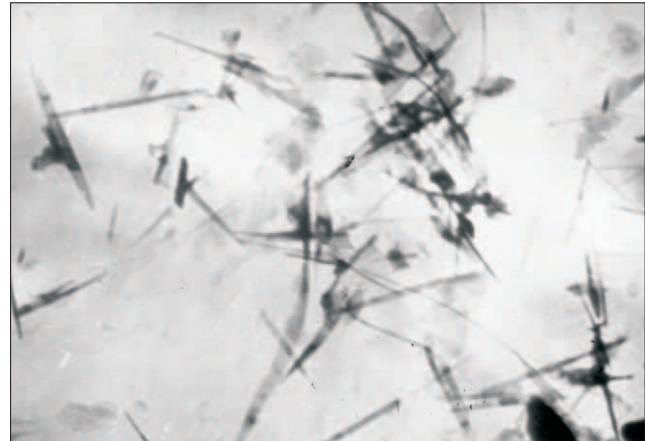
Рис. 6. Нитевидные полупрозрачные карбиды Me_6C в структуре литого тройника ($\times 26000$)

Литые детали – это тройниковые соединения и колена. После 300 тыс. ч эксплуатации на ряде тройниковых соединений появились трещины в зоне сопряжения магистрального направления с отводящим патрубком (рис. 4). При исследовании поврежденных тройников установлено, что тре-щины располагаются по границам зерен (рис. 5). Карбидный анализ показал, что 60 – 65% молибде-на перешло в карбиды. Рентгеноструктурный ана-лиз карбидного осадка показал присутствие следу-ющих карбидов: Me_3C , Me_{23}C_6 , Me_7C_3 , Mo_2C и Me_6C .

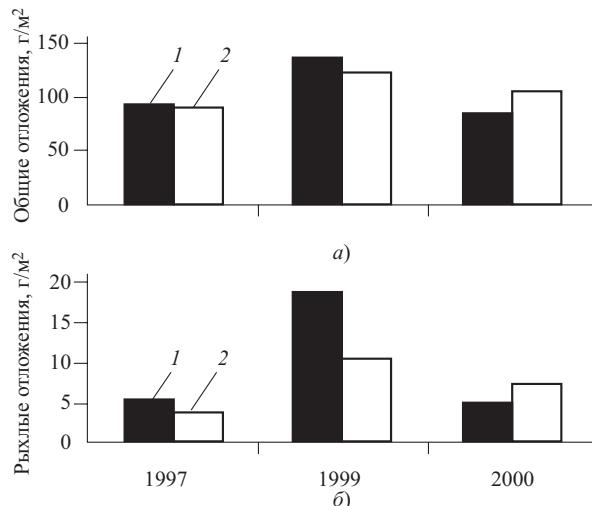
Удельная загрязненность поверхностей нагрева НРЧ-2 блока 500 МВт № 7 Рефтинской ГРЭС:

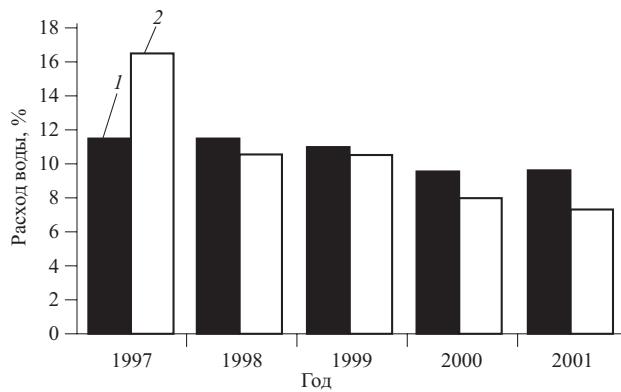
Рис. 1. Расход воды на собственные нужды ВПУ:

1 – норма; 2 – фактический

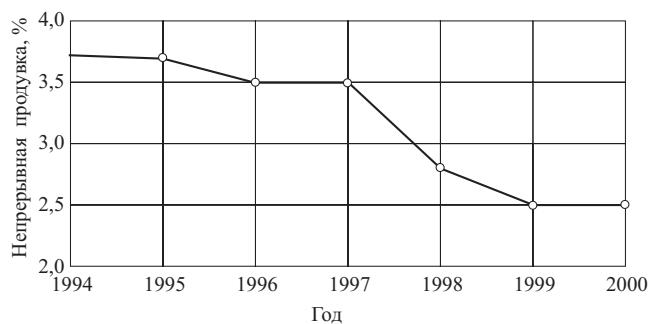
Рис. 2. График непрерывной продувки на котлах БКЗ-75

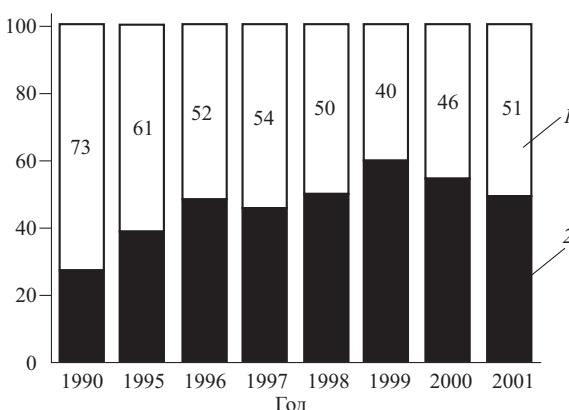
Рис. 3. Баланс питательной воды (в процентах):

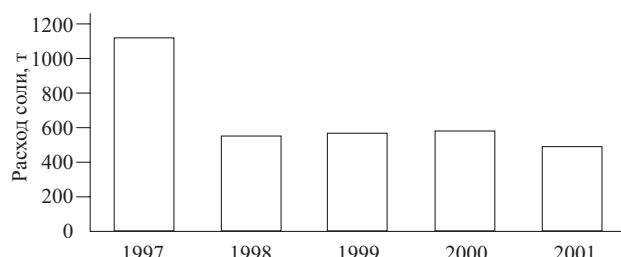
Рис. 4. Расход соли

Снижение расхода поваренной соли (по годам) показано на рис. 4. Самый низкий уровень расхода соли получен в 2001 г. в результате проведения

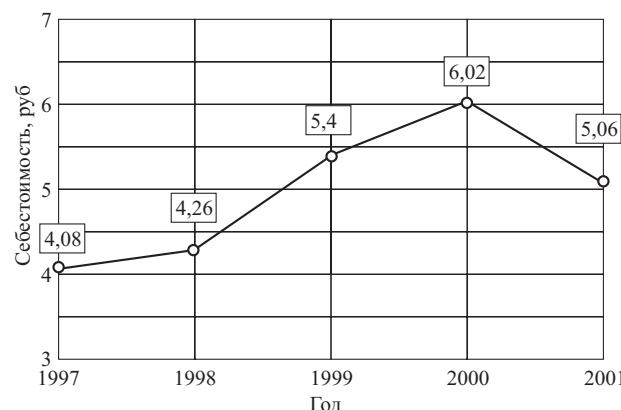
Рис. 5. Себестоимость химочищенной воды

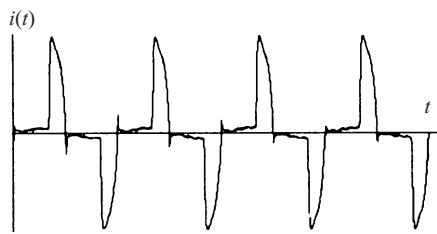
Рис. 1. Форма кривой тока в серии испытаний IV ($K_I = 86\%$)

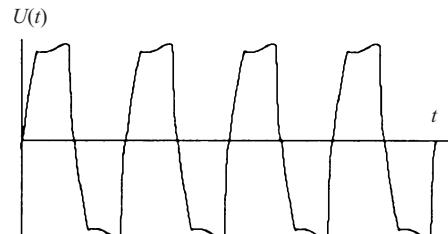
Рис. 2. Форма кривой напряжения в серии испытаний V ($K_U = 20\%$)

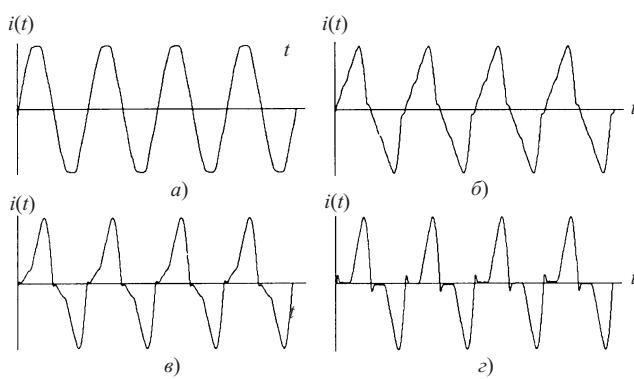
Рис. 3. Форма кривой тока в серии испытаний VI:

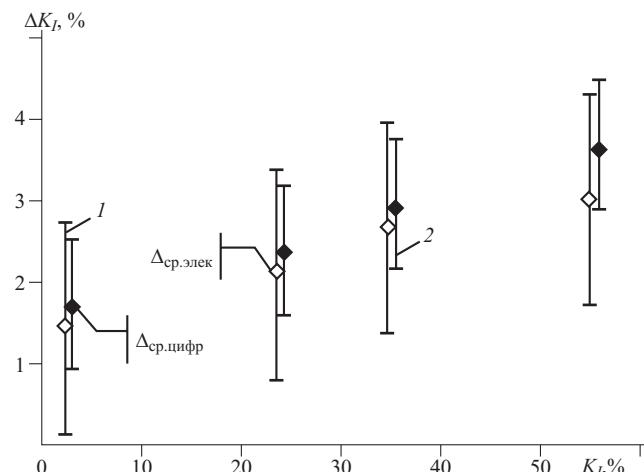
Рис. 4. Серия испытаний VI. Отклонения показаний электронных и цифровых счетчиков при искажениях формы кривой напряжения и тока от показаний индукционных счетчиков:
